# ホームインスペクション（住宅診断）

## 報告書

### 【 一戸建て木造建築 】

物件所在地	茨城県古河市
構造種別	木造（在来工法）
規模	地上 2 階 地下 0 階
面積	延べ床面積 105 m <sup>2</sup>
竣工時期	2005年（平成17年）04月 （築 10 年）

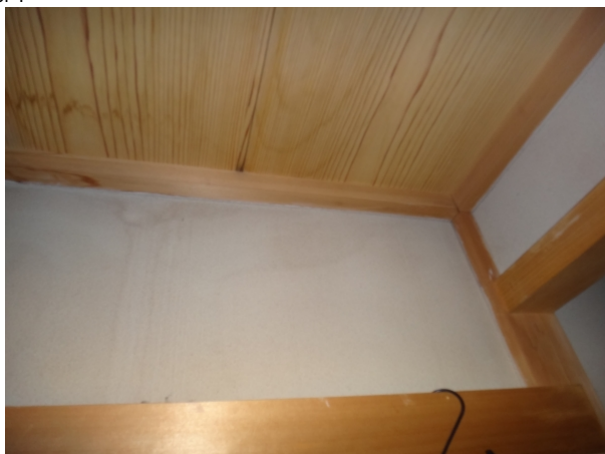
No. 1

天井 > 仕上げ材表面 > 壁紙等 > 水染み跡

天井面に水染みが確認できました。下屋部分より雨漏れの可能性があります。現状では漏水個所の特定はできませんでした。精密調査をし、早期改修をお勧めします。

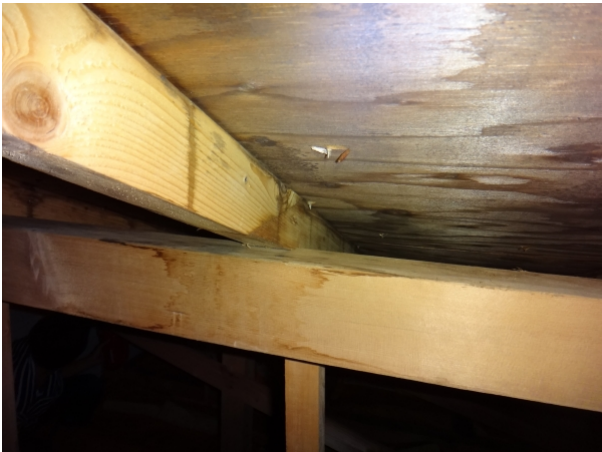
No. 2

小屋裏 > 梁、小屋組および野地板等 > 梁、小屋組および野地板等 > 水染み跡

野地板に水染み跡が確認できました。現状は乾燥していますので、施工中に付いたものか完成後の雨漏れによるものか判断できません。精密検査を早期に行うことをお勧めします。
